# Lazio e Sabina

Atti del Convegno

## L'antico acquedotto di Paranzano a Casperia

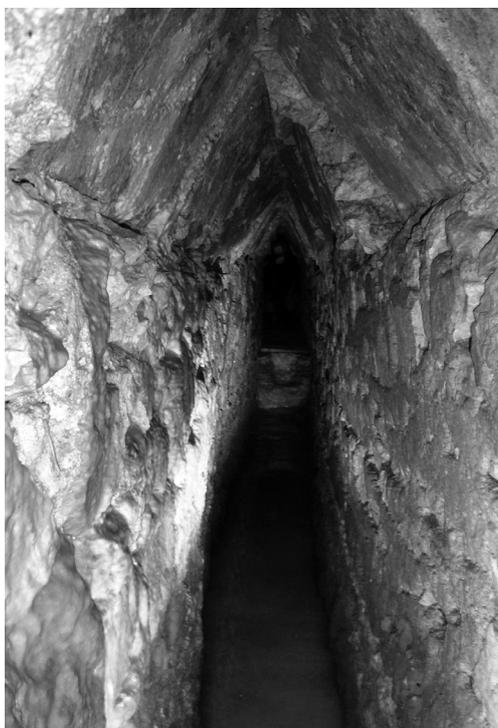
Alla base del pozzo si dipartono due condotti, uno in direzione del fontanile e l'altro in direzione nord-est verso il monte Fiolo. Le pareti e la volta dei cunicoli, alti m 1,60 e larghi m 0,50, sono realizzate in muratura con blocchetti di calcare irregolari messi in opera con malta abbondante (fig. 3). Ben visibili sono anche i segni delle tavole lignee relative alla centina utilizzata per la messa in opera della volta.

Fig. 3. Fonte di Paranzano: il cunicolo principale.

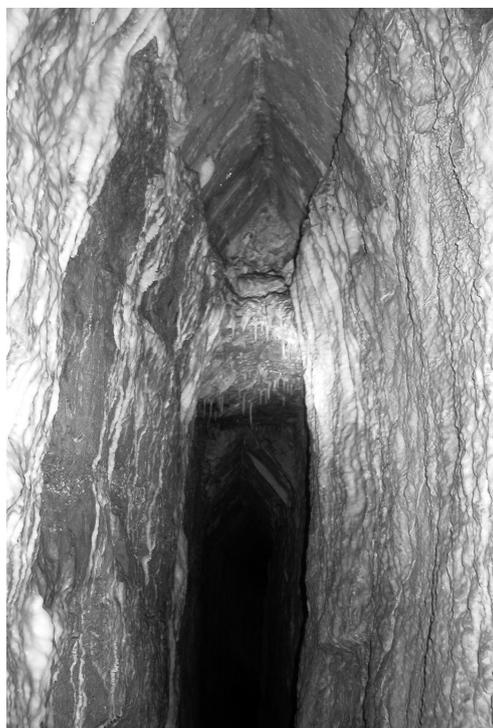
Fig. 4. Fonte di Paranzano: sezione del condotto originale (privo della muratura) e rifacimento della volta.

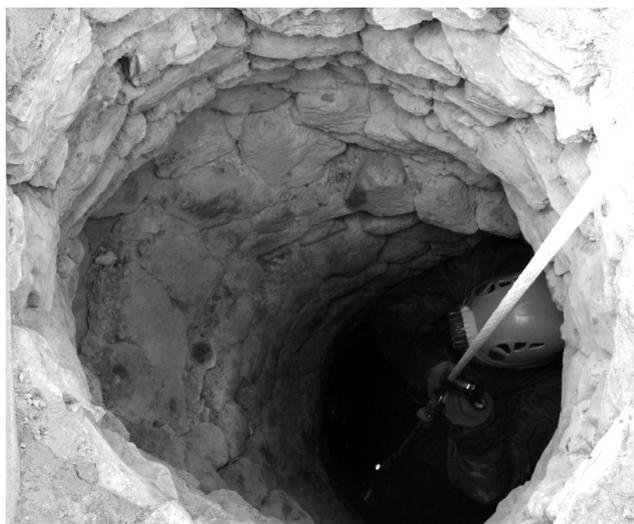
Fig. 5. Fonte di Paranzano: il secondo pozzo di accesso all'acquedotto (P2).

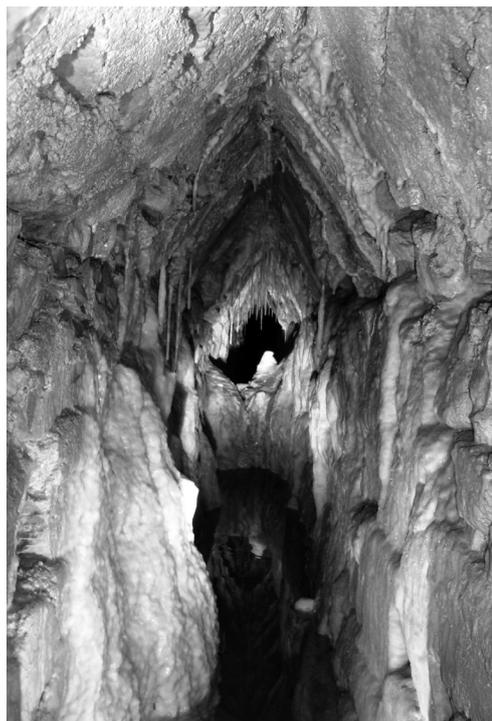
Superato il pozzo, dopo m 10 ca., il condotto principale si biforca e intercetta un secondo cunicolo di adduzione idraulica. Seguendo questo condotto, si arriva in prossimità di un'ostruzione di calcite e sassi che rende oltremodo difficoltoso il passaggio (fig. 6). Superata l'ostruzione, si raggiunge un altro

Fig. 6. Fonte di Paranzano: tratto secondario di adduzione e deposito di calcite.

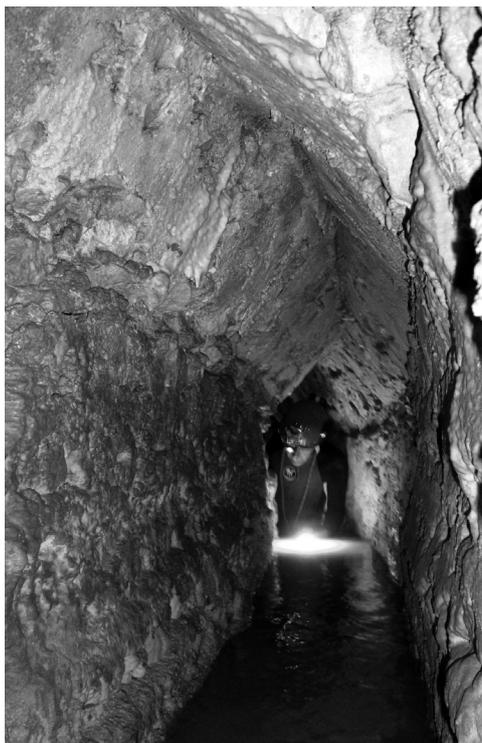
pozzo circolare (P3), profondo m 12 e uguale per tecnica costruttiva agli altri due. Non è stato possibile procedere oltre a causa di uno spesso deposito di calcite che ostruisce il passaggio e dell'acqua particolarmente alta (fig. 7). Questo secondo cunicolo è posto infatti a una quota più bassa. Da segnalare inoltre la presenza di alcune sacche di anidride carbonica che rendevano pericolosa l'ulteriore progressione all'interno dell'ipogeo<sup>7</sup>. In base al rilievo ottenuto il cunicolo presenta un andamento parallelo al principale.

Fig. 7. Fonte di Paranzano: tratto del cunicolo con livello dell'acqua particolarmente alto.

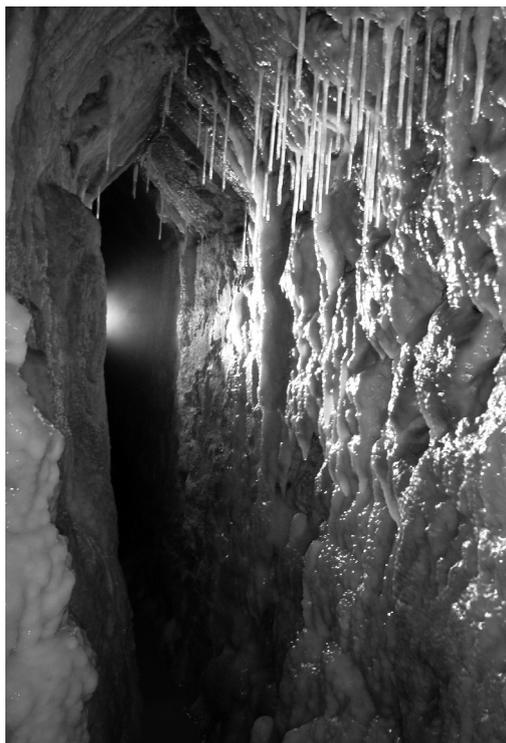
Il condotto principale presenta invece bellissime concrezioni, anche se in alcuni tratti spessi depositi di calcite rendono oltremodo difficoltosa la progressione al suo interno (fig. 8). Il cunicolo, che ha andamento serpentiforme, è alto in media m 1,70 e largo m 0,50 e risulta completamente rivestito in muratura. Dopo un progressione di circa 200 metri dal secondo pozzo vi è un'apertura sulla parete laterale del condotto che immette in un cunicolo parallelo. Questo secondo tunnel (fig. 9) raccoglie le acque di un laghetto sotterraneo, convogliandole con ogni probabilità nell'altro condotto secondario di captazione che si raccorda con il principale presso il secondo pozzo. Una piccola feritoia sul muro laterale del condotto principale permette inoltre di vedere la camera di captazione del laghetto (fig. 10).

Fig. 8. Fonte di Paranzano: condotto principale fortemente concrezionato.

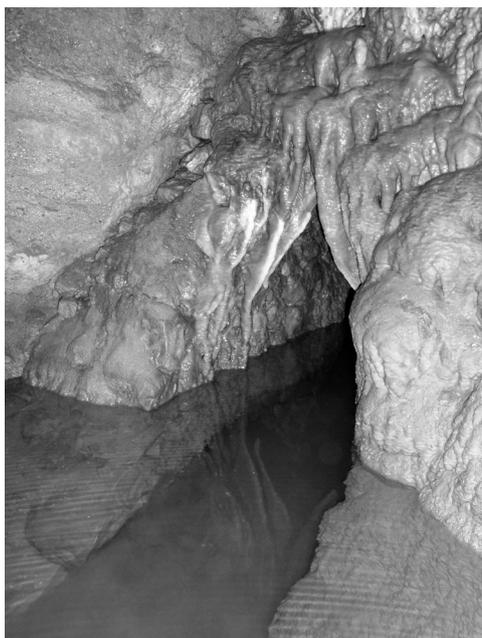
Fig. 9. Fonte di Paranzano: cunicolo di adduzione al laghetto sotterraneo.

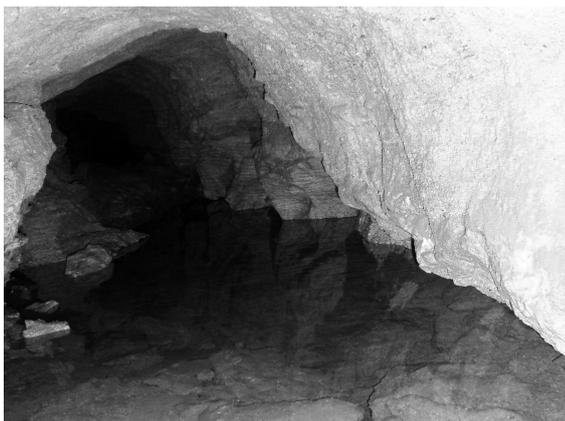
Questa piccola grotta non è rivestita in muratura e sulle pareti e sulla volta sono ben visibili le sezioni geologiche<sup>8</sup>. Nel laghetto sono state effettuate alcune immersioni, al fine di verificare la profondità del bacino e campionare sedimenti fangosi presenti alla base dello stesso.

<sup>8</sup> La camera di captazione è lunga m 12 ca. e larga m 6.

Fig. 10. Fonte di Paranzano: il laghetto sotterraneo.

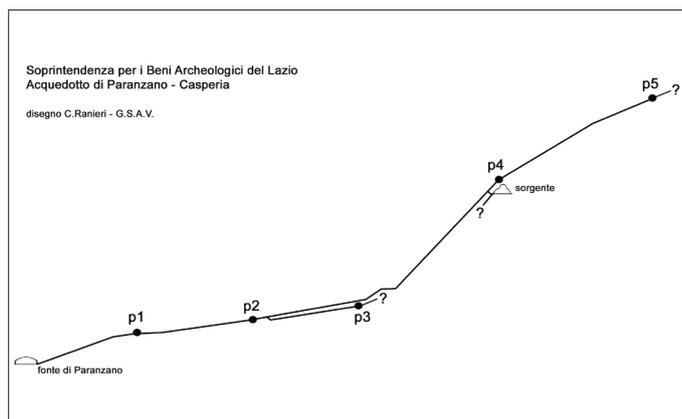
L'acquedotto di Paranzano risulta essere un'opera idraulica sotterranea molto complessa, caratterizzata da più cunicoli di adduzione, numerosi pozzi e diverse sorgenti di captazione (fig. 11). Scavato interamente nella dorsale collinare del monte Fiolo, partendo da pozzi verticali, ad opera di due o più squadre di *fossore*s che lavoravano in direzioni opposte, l'acquedotto presenta cunicoli a sezione ogivale, alti in alcuni tratti quasi 4 metri, ancora attivi; esempi simili sono ben noti, soprattutto in epoca arcaica, in tutto il territorio laziale. I romani riutilizzarono questo acquedotto con la messa in opera di una muratura a seguito probabilmente di smottamenti e frane, che causarono in alcuni tratti il rigonfiamento e il cedimento delle pareti laterali e della volta dei cunicoli. Ma il condotto risulta

Fig. 11. Fonte di Paranzano: rilievo dell'acquedotto (ril. C. Ranieri).
