## IL SISTEMA FOGNANTE - IL POZZO

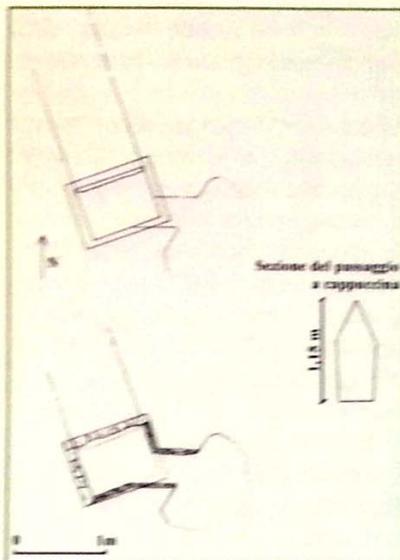
1. Pianta del pozzo (disegno C. Ranieri).

Durante la campagna di scavo, effettuata nel 1998 nella villa dei *Bruttii Praesentes*, venne individuato e parzialmente disostruito per una profondità di 1,10 metri, un piccolo pozzo (figg. 1-2). Nell'agosto del 2000 è stato portato a termine lo scavo del pozzo e alla base dell'ipogeo è venuto alla luce l'accesso ad un altro ambiente sotterraneo. Non è stato però scavato il piccolo condotto rettangolare che si trova lungo la parete nord-occidentale del pozzo a causa della grave instabilità della volta trilitica del medesimo cunicolo, costituita da grossi lastroni di pietra calcarea.

Il pozzo di forma rettangolare misura 80 x 60 cm. Profondo circa 2,80 m, presenta lungo le pareti alcune "pedarole". Si tratta di incavi, ricavati lungo la muratura del pozzo, necessari per accedere all'ipogeo per le operazioni di manutenzione periodica del manufatto. Dalla base del pozzo uno stretto passaggio immette in un ambiente scavato direttamente nel sottosuolo (fig. 3). Il passaggio è lungo 2 m e la copertura della volta è costituita da quattro tegole contrapposte, e legate insieme con malta, franate in parte durante lo scavo (fig. 4). Le pareti del passaggio, che misura 1,15 m in altezza e alla base 36 cm, sono costituite da 10 file di mattoncini posti in opera l'uno sopra

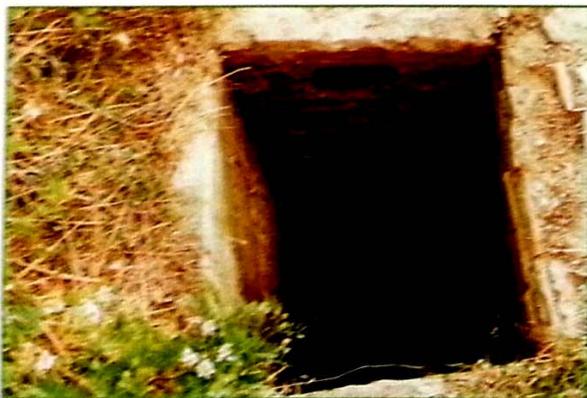
2. Il pozzo prima della campagna di scavo.

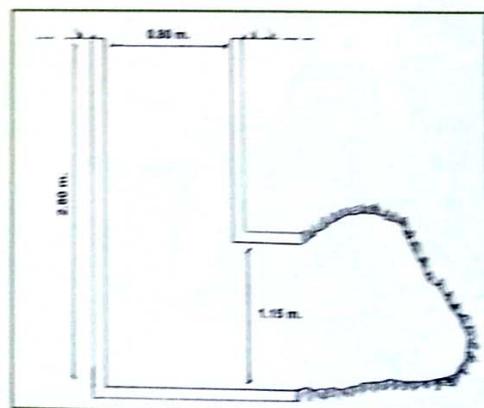
3. Sezione del pozzo (disegno C. Ranieri).

l'altro. Stessa tecnica costruttiva presentano i due lati del pozzo all'angolo sud-occidentale, dove si apre il passaggio stesso, mentre gli altri due lati sono costituiti da una serie di blocchi rettangolari di pietra calcarea. Attraverso lo stretto passaggio si può osservare l'ambiente sotterraneo scavato direttamente nel banco argilloso.

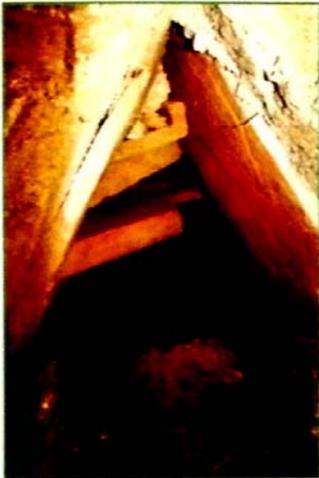
4. La volta dell'ipogeo in parte franata.

L'ipogeo non presenta una volta regolare ad eccezione del lato sinistro in cui ci sono alcune "tegole" fatte ad angolo (*angularis*), ed alcune divise a metà (*delicia*), messe in opera con abbondante malta ed utilizzate per sorreggere il banco argilloso.

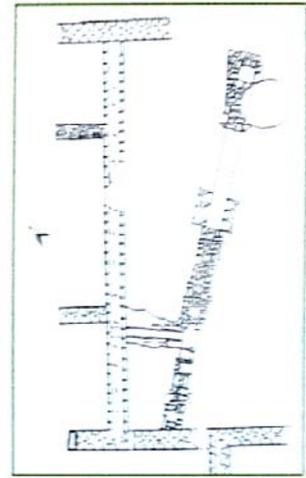
5. Planimetria dell'impianto (disegno F. Lezzi).

sto, anzi la base del pozzo è in parte costituita da breccia e rena. Le acque che dovevano essere smaltite confluivano dal condotto superiore a volta trilitica direttamente nel pozzo e poi disperse nel terreno. Inoltre questo condotto è probabile che raccogliesse anche le acque provenienti da un altro cunicolo (fig. 5), in cui a sua volta venivano scaricati i liquami delle latrine.

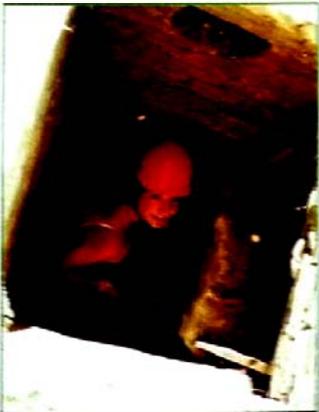
6. Consolidamento del cunicolo rettangolare a volta trilitica.

Dallo scavo del pozzo sono stati inoltre recuperati numerosi frammenti ceramici, tessere di mosaico, marmi e resti di intonaco, nonché un gancio in ferro e tre chiodi. Lo scavo del pozzo è stato effettuato in collaborazione con il Gruppo Speleo Archeologico Vespertilio (figg. 6-7).

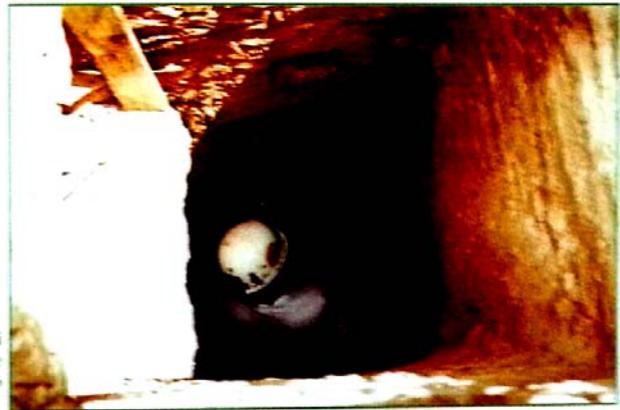
7. Il pozzo in corso di scavo. Particolare delle pedarelle e del passaggio costruito.
